**Yrd. Doç. Dr. Nuran YÖRÜKEREN'İN ve Arş. Gör. Bora ALBOYACI'NIN**  
**MESLEKİ DENEYİM BİLDİRİMİ**

**Deneyim Yeri :** Gebze Organize Sanayi Bölgesi

**Deneyim Tarihi :** 21 Eylül 2000

**ÖZET :**

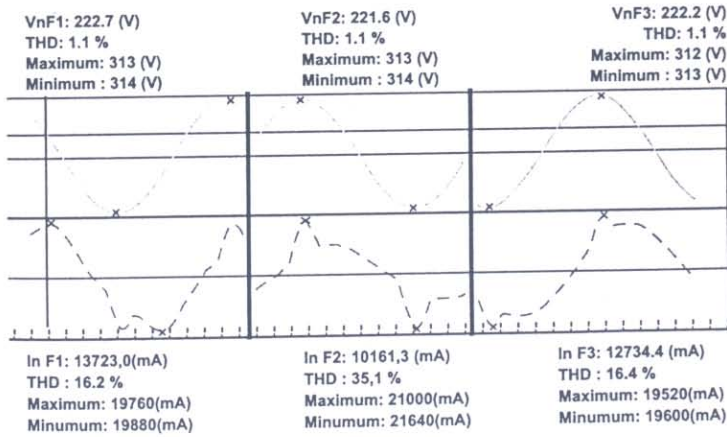
Şekil 1

Yapılan ölçümler sonucunda aşağıdaki 5. ve 7. harmonikler barada bulunmuştur. Buradan da anlaşılmıştır ki, akım ve gerilim sınır harmonik değerleri aşılmıştır. Aşılan her değer temel frekansta oluşacak akıma ilave bir yük getirecektir. Bu da baraların ısınmasına yol açacaktır. Akım ve gerilim dalga şekli bozulduğundan kondansatörler patlamaktadır.

Bu maksatla yapılan ölçümlerden Şekil 1'de normal sinüsoidal olması gereken akım dalga şeklinin ne kadar bozulduğu ölçülerek gösterilmiştir. 1. harmonikten 31. harmoniğe kadar olan akım ve gerilim harmonikleri bar grafik olarak şekil 2'de gösterilmiştir.

Yapılan analizler sonucunda sistemdeki sürücü devrelerinin 5. ve 9. harmonik ürettiği sadece bu harmonik mertebelerin bastırılmasıyla gerekli olan sonuca ulaşıldığı gözlenmiştir. Sistemde bulunan kompanzasyon işlemi de aynı zamanda yapacak bir pasif filtre dizaynı önerilmiştir.
