## **Ein. Müh Osman YÜKSEL BİRİNÇİ'İN MESLEKİ DENEYİM BİLDİRİMİ**

### **Konu: Topraklama Hatası**

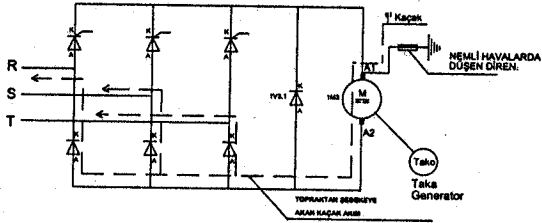
ŞEKİL 1

Daha önce arızalı sandığımız sürücünün güçdevresi ( şekil 1 ) tristör-diyot modüllerinden olduğu için, nemli havalarda düşen toprak direncinden dolayı diyotlar üzerinden akım akıyor, motor ve takometre dönüyor ve sürücüye motor dönüyor bilgisi gidiyor ve cihaz start oluyor.

Motoru ve toprak tesisatına bakım yapıldı ve problem başarı ile çözüldü.

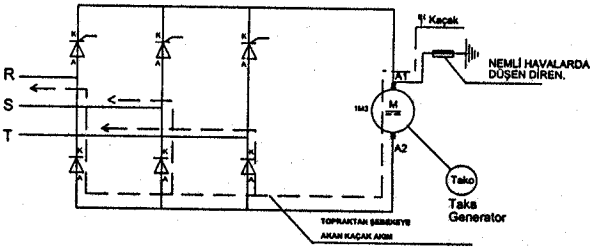
ŞEKİL 2

Bizim taktığımız cihazın güçdevresi ( şekil 2 ) tristör-tristör modülü olduğu için tetiklenmesi gerekiyor onun için start verilince 0V referansta olduğu halde takometreden bilgi geliyor ve start kesilmiyor.
